Rénovation de voie ferrée par un géotextile non-tissé thermolié

N. LAIDIÉ & R. DIEDERICH, DuPont de Nemours, Luxembourg

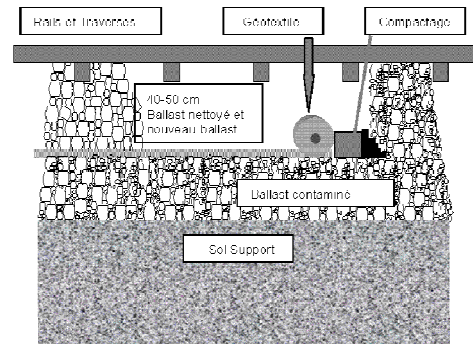
Figure 1 : Principe de l'installation

En vue d'assurer le drainage des eaux d'infiltration, le géotextile est déposé sur le vieux ballast dont la surface est arasée en pente à 4%.

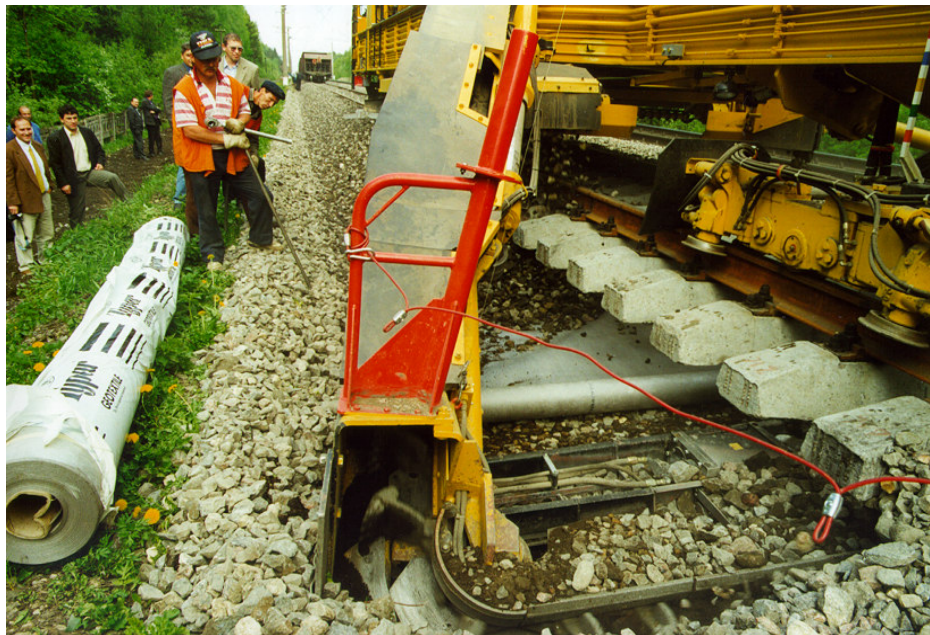
Figure 2 : Processus de rénovation de la ligne automatisé

L'enlèvement, le nettoyage, la remise en place et le compactage du ballast ainsi que le déroulement du géotextile ont été réalisés grâce à une machine sur rail développée spécialement pour cette application, sans déposer ni rails ni traverses, progressant à une vitesse de 120 mètres par heure.

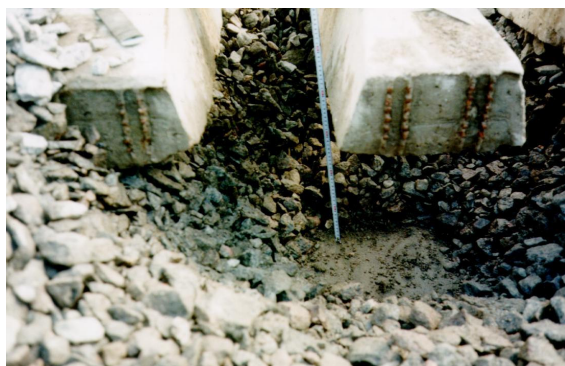
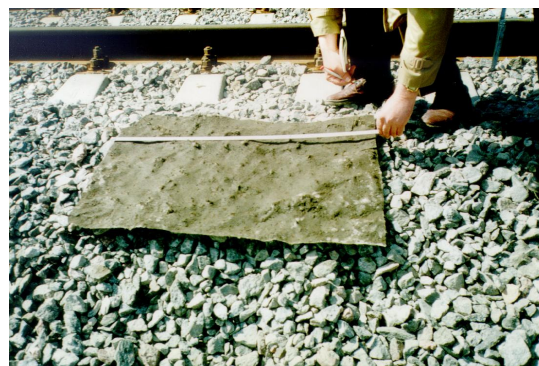
Figures 3 et 4 : Extraction du géotextile

Cinq ans après la mise en service de la ligne rénovée suivant la méthode décrite par avant, des échantillons de géotextile ont été extraits en plusieurs sites, afin d'observer l'état du géotextile. La masse surfacique, la résistance à la traction et la perméabilité ont été mesurées et comparées aux valeurs mesurées en laboratoire avant travaux.

La surface endommagée des géotextiles après cinq ans de service représentait 0,3% de la surface totale, à comparer avec les 0,2% mesurés après un an de service.

La résistance à la traction résiduelle après un an était de 74% de la résistance initiale, et de 72% après cinq ans.

Il apparaît donc que la perte de résistance et l'endommagement du géotextile se sont produits au cours des travaux ou rapidement après la mise en service, et n'ont pas significativement évolué avec le temps.

Les échantillons de géotextile extraits de la structure cinq ans après la mise en service de la ligne étaient chargés de particules fines. Les mesures réalisées sur ces échantillons contaminés ont mis en évidence une diminution de la perméabilité du géotextile de 1,5 fois par rapport à celle des échantillons neufs.

Il a été également constaté que les fines particules qui contaminent le géotextile proviennent majoritairement de l'abrasion de la couche de ballast située au dessus du géotextile, car la surface inférieure des échantillons était nettement moins contaminée.

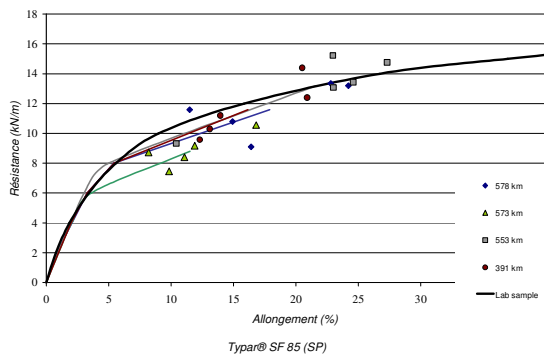
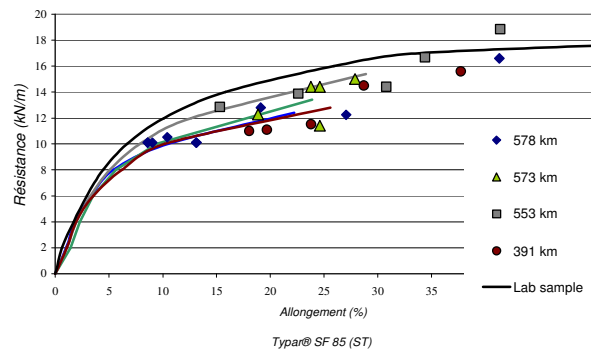
Figures 5 et 6 : Courbes résistance-allongement dans chaque direction du Typar® SF 85 neuf et après 5 ans de service

Les figures 5 et 6 présentent les courbes résistance-élongation après 5 ans de service, en différents points kilométriques de la ligne, ainsi que la courbe initiale, mesurée sur le produit avant mise en œuvre. La résistance à la traction a été mesurée sur des éprouvettes de 5 cm de largeur, conformément à la norme russe en vigueur.

Le module initial n'a pas diminué avec le temps.
