Rénovation de voie ferrée par un géotextile non-tissé thermolié

N. LAIDIÉ & R. DIEDERICH, DuPont de Nemours, Luxembourg

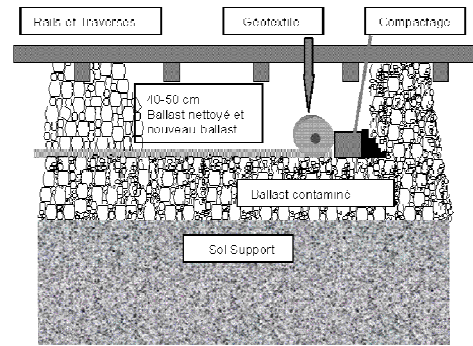
Figure 1 : Principe de l'installation

Le géotextile a été déroulé sur le vieux ballast contaminé et recouvert de ballast nettoyé, sans couche intermédiaire de protection. La mise en place d'une couche de protection a été discutée puis abandonnée suite à la réalisation de tests sur un site-pilote (voir 3.1)

En vue d'assurer le drainage des eaux d'infiltration, le géotextile est déposé sur le vieux ballast dont la surface est arasée en pente à 4%.

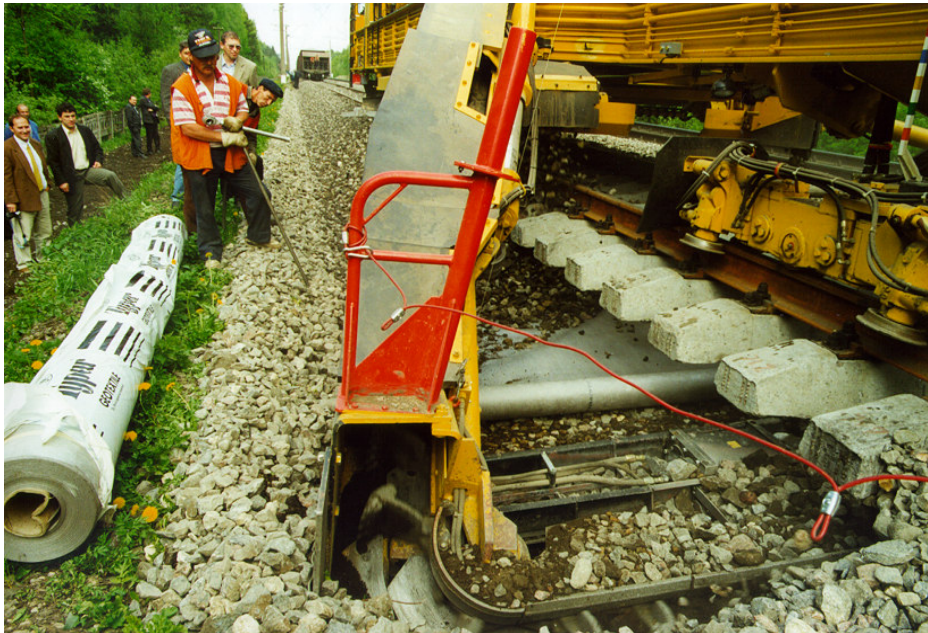
Figure 2 : Processus de rénovation de la ligne automatisé

L'enlèvement, le nettoyage, la remise en place et le compactage du ballast ainsi que le déroulement du géotextile ont été réalisés grâce à une machine sur rail développée spécialement pour cette application, sans déposer ni rails ni traverses, progressant à une vitesse de 120 mètres par heure.

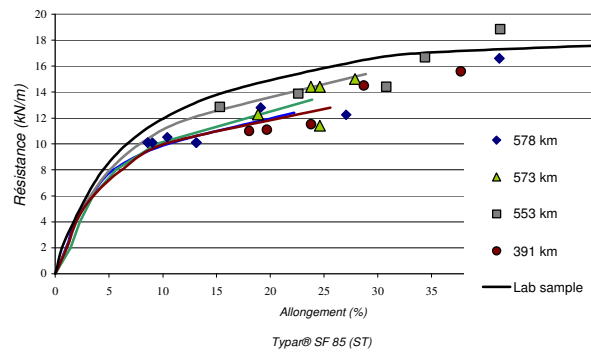
Figures 5 et 6 : Courbes résistance-allongement dans chaque direction du Typar® SF 85 neuf et après 5 ans de service

Les figures 5 et 6 présentent les courbes résistance-élongation après 5 ans de service, en différents points kilométriques de la ligne, ainsi que la courbe initiale, mesurée sur le produit avant mise en œuvre. La résistance à la traction a été mesurée sur des éprouvettes de 5 cm de largeur, conformément à la norme russe en vigueur.

Le module initial n'a pas diminué avec le temps.
